上高地における木製公園施設の再整備について

中島 慶二

江戸川大学国立公園研究所長

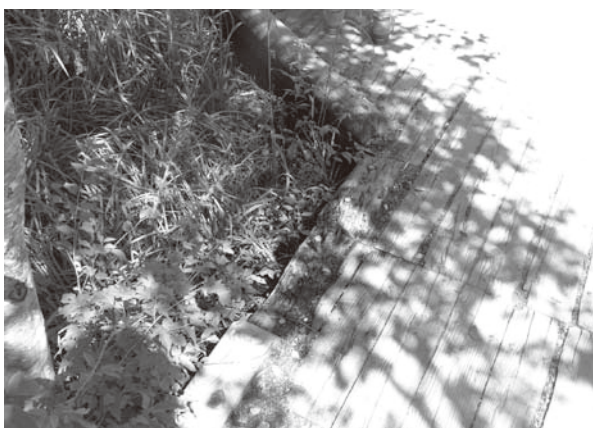
図1

図1は田代湿原の展望テラスである。ユニバーサル型で展望のために通常の木道よりもかなり広く整備されたテラスの一角に、転落防止のための地覆材が設置されているが、腐朽して一部欠損した例である。

一般的には貧栄養であるはずなので、腐った木材の放置により過度な栄養分を湿原に与えてしまうという影響を及ぼすことが考えられる。今後、もし再整備が行われずにテラス全体の腐朽が進むと、無視できない影響が面的に生じる可能性がある。現段階ではそのリスクはゼロに近いが、腐朽が進む前に全面的なテラスの再整備を行うべきである。その際には、湿原上に広いテラスを整備すべきかどうかは、慎重に検討する必要がある。湿原の植生保護のためにはむしろ森林側に下がって利用施設を整備すべきと考えてもよい。かりにテラスの面積規模を大きくするということを検討するならば、これ以上湿原側に施設を張り出すべきではないと考える。

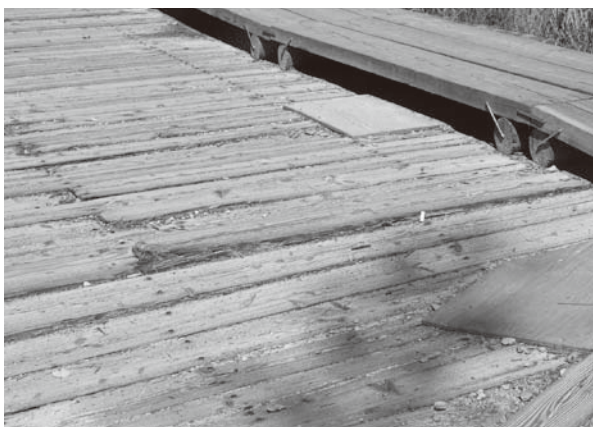
図2

図2は同じく田代湿原の展望テラスである。地表の上に直接置く据置型であるが、湿原越しに穂高連峰の展望を楽しむ人、写真を撮る人が滞留するため、ユニバーサル型のテラスとなっている。この箇所には不陸が起きており、そのため材の間に小さな段差が発生

し、つまり可能性はある。一部補修が施されており、大きなけがに結び付く可能性は現状では極めて小さいが、記念写真を撮るなど開放的で注意力不足をまねきやすい場所であるし、また、冬季の積雪などの外的な力のかかり方によっては今後も不陸が進む可能性もある。これ以上の不陸にならないよう継続的にモニタリングして補修処置する必要があるだろう。

面的腐朽や不陸の発生は、据置型の木道テラスであるために生じる問題点であるので、再整備時には据置型木道とするかどうかの検討が必要である。

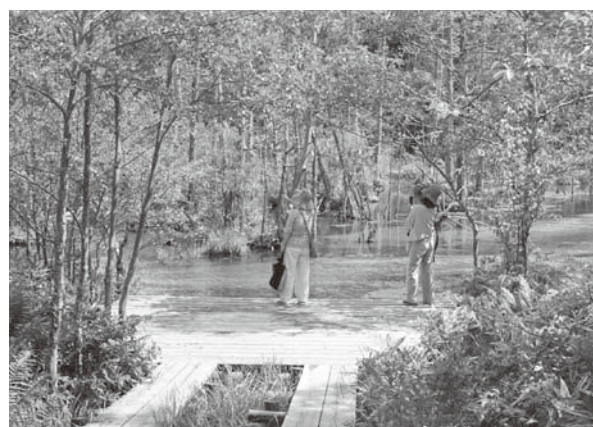
図3

図3は岳沢湿原近くに整備された木道から川岸まで伸びた支線とテラスである。この場所は河童橋から梓川右岸歩道を10分ほど歩いた場所で、水量ゆたかにさざ波をつくらず滔々と流れる岳沢と、六百山を眺めることができる絶好の展望スポットである。

を二つあげておきたい。このテラスの安全上の問題としては、木道の途切れた先は水量豊かな岳沢の流れなので、うっかり踏み出してしまった時に、下流へ流される危険性があることである。

もうひとつは、面積が狭いことである。ゆっくり滞留したくなるような魅力的な場所なのに、10人ほどが立つといっぱいになってしまう広さしかないの、自然にテラス上で混雑が起きやすい。そうすると木道外への転落のリスクがある。また、近年はサルが人を怖がらない状況ができてしまっている。この周辺の木道では一方を人が歩き、もう一方の木道上をサルが歩いてすれ違うことも起きている。木道本線側からサル

が歩いてくるような状況が発生すると、テラス外への転落のリスクは極めて高くなる。

この施設は、上高地の自然探勝エリアの中でも多くの利用者が立ち寄るものであり、自然とのふれあいの満足度を高めている重要な施設であると思われるので、今後、テラスの増設、回遊性を高めること、転落防止のための工夫が必要であると思われる。

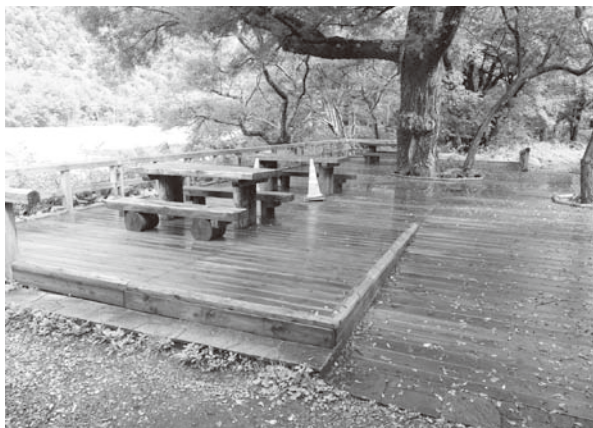
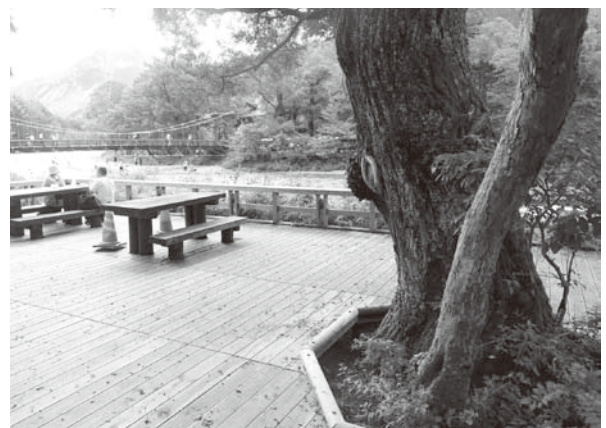
図5、図6は河童橋の左岸側に50メートルほど上がった川岸と園路の間に整備された木製のテラスである。再整備されたばかりの施設であり現在は安全性・

快適性が確保されているが、腐朽がすすめばまた安全性の確保のため補修や再整備を繰り返す必要がある。この場所はそもそも湿原ではないので木製テラスの整備を行った意図が明確ではないが、現状を見る限り木製テラス整備の必要性は大きいとは思えない。雨天時に滑りやすいという安全性の問題も併せて考えると、こうした木製テラスは今後の再整備の際には撤去し、卓ベンチのみとすべきだろう。車いす対応の野外休憩スペースという利用を想定しているのだと考えられるが、車いすが横付け可能な卓ベンチを置き、路面は河童橋のたもとのようなアスファルト舗装で対応することで足りるのではないか。

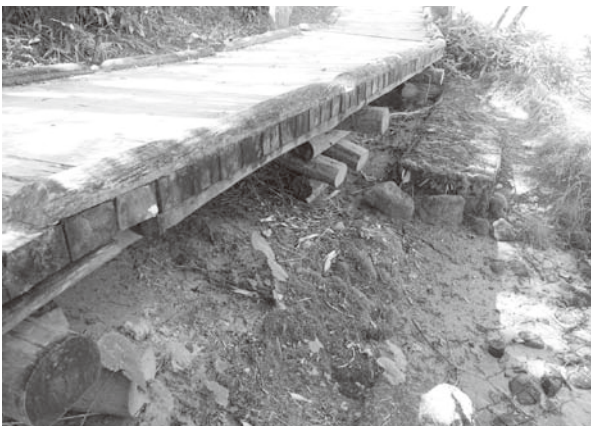
図7

図7は田代橋から梓川に沿って下流側に伸びる探勝歩道である。水害の影響からか、土台の布団かごや支柱が床板の構造物と離れており、当初どのような形で整備されたのかが不明であるが、例えば布団かごを土台構造部に、木材を路面に使うという考え方をとれば、施設全体の長寿命化につながるのではないかと考えられる。ただ、図7の布団かごが増水時に被災して失われたのであれば路線位置はこのように水流沿いではなくもう少し歩道のレベルを高くするか、川岸から離して付け替えるべきだろう。また、この区間は散策エリアではなく自然探勝エリアの区間であるので、改めて再整備に際しては、そもそもここに木道が必要なのか、を最初に検討する必要がある。

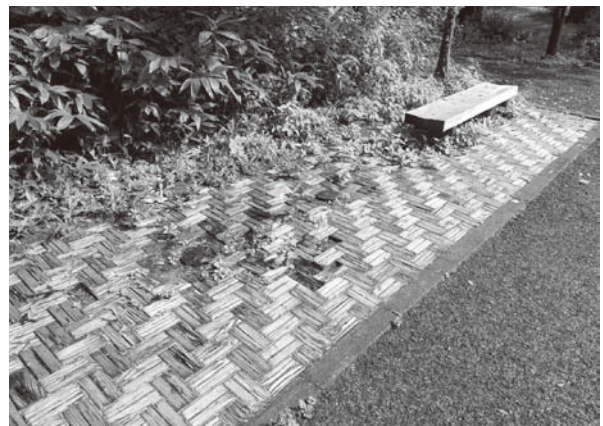
図8

c 木材以外の舗装材料の検討：木道を谷あいの湿気の高い林内に整備することは原則として避けることを基本に据える必要がある。図8はバスターミナル脇に整備された木のブロックによる舗装であるが、かなり腐朽が進んでいるために再整備が必要と思われる箇所である。

自然ゆたかな環境の中では景観になじみ、柔らかく足への負担が少ないなど多くの利点がある木材であるが、頻繁に再整備が必要となるのであれば、予算の制約上再整備可能な範囲内での使用に留めるべきであろう。現在は緑のダイヤモンド計画当時のような、ふんだんに予算が使える特殊な状況ではない。林内の歩道路面は木材を使用することを考え直し、原則としては使用しないとすべきだろう。

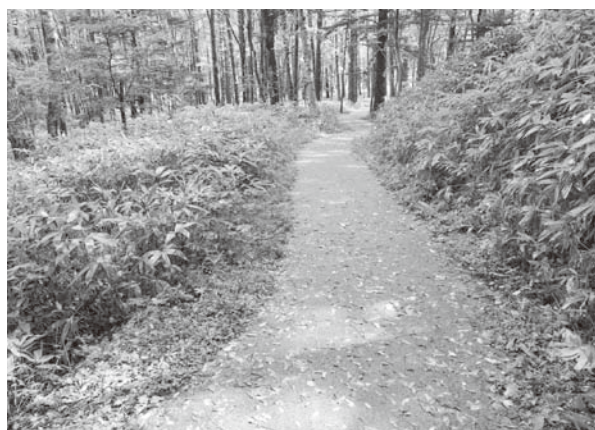
図9

図9は、帝国ホテルからバスターミナルへ向かう林内歩道である。路面はアスファルトで、歩くと木道に比較して感触が硬いが、落ち葉による視覚的効果もあって景観上の不自然さはさほどない。森林内で舗装をする、または路面を被覆する場合は、このような自然材料ではない方法も、景観上、感触上の問題点を改良するなどの研究が必要ではないか。

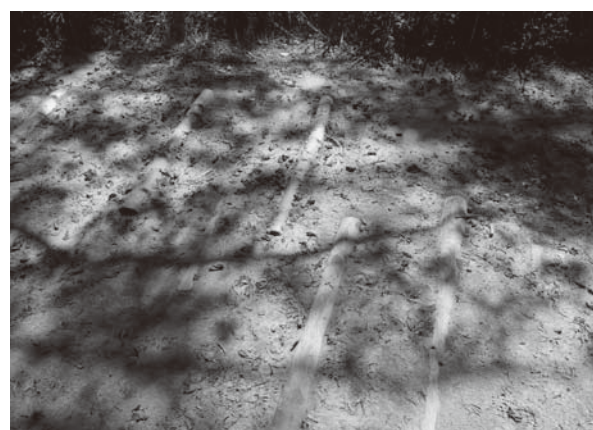
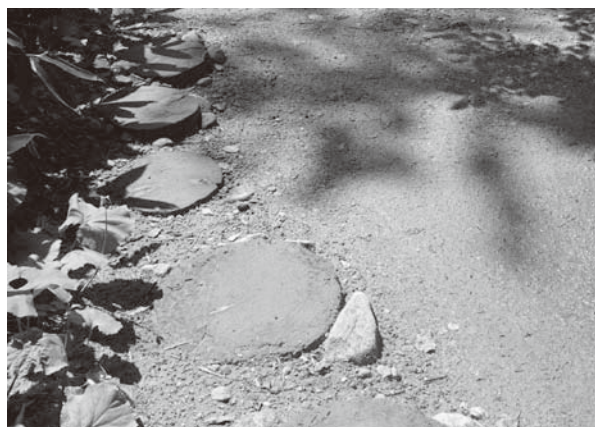
図10、図11は、このような問題を施設整備ではなく簡易な補修の工夫で解決しようとしたものである（自然公園財団の管理行為によるもの）。図10はぬかるみに、図11は雨天時の水たまりへの対処方法として、路面の一部木材を埋め込むことで歩道幅の中で飛び石状に木材を配して歩きやすさを確保した工夫であり、効果的な措置である。

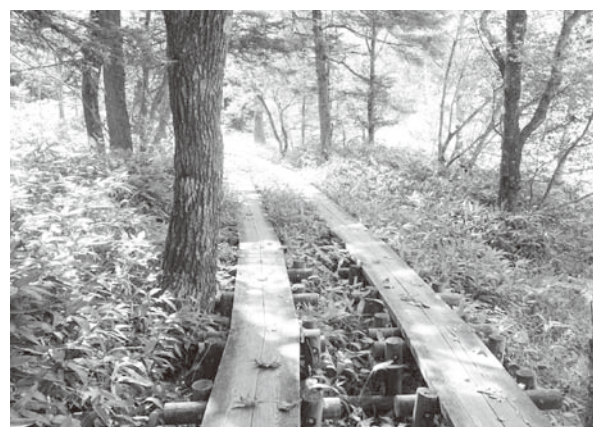
図12

e 林内の構造型木道の原則回避：図12のように林内に構造型木道が敷かれている例は、上高地の自然探勝エリアでは非常に多い。笹藪が人の背の高さに達するような場所では、こういった構造型木道の整備によって地表面から高くすることで視線の確保や周辺の笹藪の管理のしやすさなどに好都合である。

ただ、構造型木道は据置型木道と比べても整備費はかさむし、破損や腐朽にともなう転落とケガのリスクも据置型に比べて大きい。湿度の高い林内では頻繁な（10年にいちど程度）再整備が必要と考えると、予算

上の制約から今後は再整備が困難になると思われる。植生保護や池、沢をまたぐなどの特定の目的があるものは別として、林内の構造型木道の整備は再整備時に原則的に廃止し、据置型木道による整備や、図10や図11などの管理上の措置として可能な補修を前提とする整備を検討すべきではないだろうか。

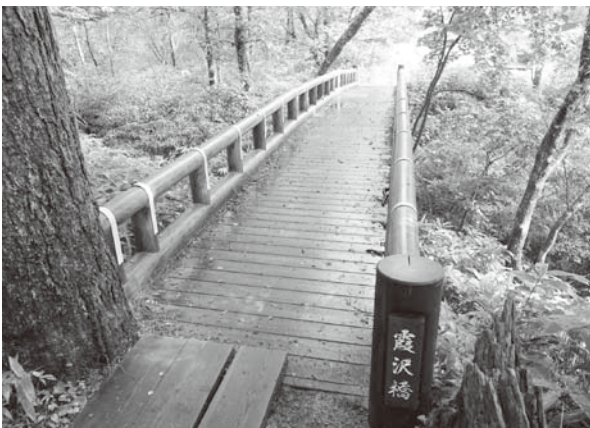
図13

図13は、穂高橋のたもとから梓川本流の右岸を上流に向かう園路にかかる霞沢橋である。再整備されたばかりで現状では何の問題もない。問題は、今後も頻繁にかけ替えることが可能かどうかということである。

この橋の位置は、先ほどのゾーニングでは散策エリアに該当する。したがって、ハイキングやトレッキングなどの足ごしらえのない観光客でも無理なく散策することが可能な施設である必要がある。安全性の確保レベルは最も高く設定すべきである。

この橋は、中央部が盛り上がっている、いわゆる太鼓橋である。そのため、構造的に複雑で、一部木材が腐朽した時の補修は、部分的な材の交換では済まない可能性がある。そのため、補修にも相当の経費、時間がかかる。再整備を行ったばかりなので当分先の話ではあるが、今後この橋を再整備する際には、構造部材は木材ではなく、鋼材など腐朽しない頑丈な材料で「ある程度の幅を持つ、長さ20mほどの平坦なスペース」をつくり、路面表面のみを木材で仕上げるといった設計にすべきではないかと思われる。

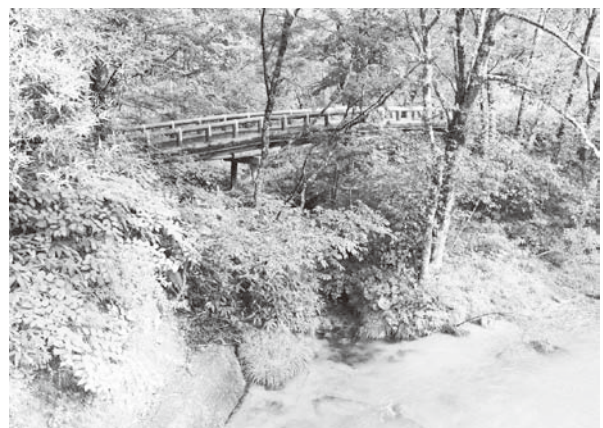
図14

図14の写真は霞沢橋を横方向から撮影している。これで分かるとおり、この橋が渡っている沢の水量は少なく、沢筋のすぐ横に生じている樹木の存在などからみて、降雨時にも暴れる沢ではなく安定しているよ

うに見える。つまり、この橋の規模が必要だったのは、沢の氾濫による被災を回避するというより、地形としてくぼんでいるので、散策エリアにふさわしい平坦な歩道をつくるためには橋を架けるしかなかったということであろう。この橋に求められる最低限の機能は、ある程度の幅を持つ、長さ20mほどの平坦なスペースである。

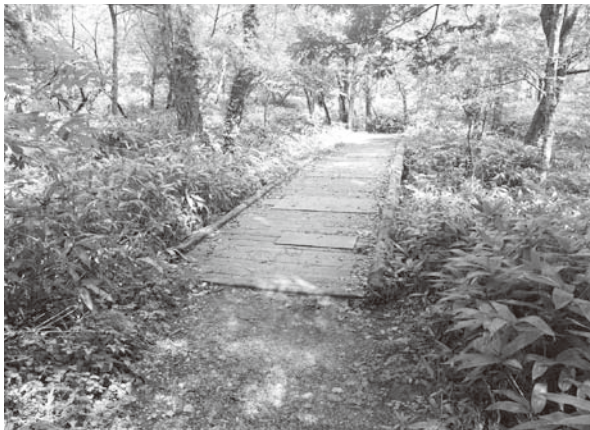
図15

図15は河童橋から岳沢湿原へ向かう自然探勝路の途中にある木橋である。自然公園の施設として、景観や自然環境上の配慮、快適性の確保の点で理想的な施設である。

ただ、床板は腐朽により傷んでおり、すでに穴をふさぐための数か所の補修が行われている。小さな沢をまたぐための橋として整備されており、この写真ではわかりにくい床板の下は空間があって、仮に床板が腐って破損した場合、利用者は落ちてけがをする可能性がある。すでに再整備の検討が必要な状況とみていいだろう。この場所は湿原ではなく森林内であり、沢をまたぐ立地から考えても、湿度が高いことは容易に想像できる。日が当たりやすく乾燥しやすい湿原表面の木道とは違い、湿度の高い環境では腐朽が早く進む

ことを考えると、このような立地環境では可能な限り構造部材に木材を使用しないほうが良い。少なくとも腐朽した時に事故に結びつきやすい部材への使用は避けるべきである。また、笹の生育状況を見ると沢の氾濫は大したことは無さそうで、これだけのスパンの橋を架ける必要があるかどうかを再検討すべきだろう。途中で布団かごなどの非木材構造物を使用した土台をつくるなどで、全体の木材の使用量を減らすことや、補修を簡易に行うことができるのではないかな。

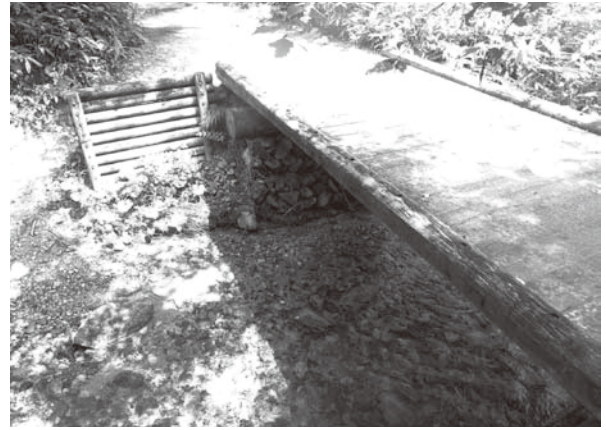
図16

図16は河童橋から岳沢湿原への途中の橋である。自然探勝エリアであること、河床からの高さがそれほどないことなどから、橋としては比較的簡易なものであるが、再整備や老朽化した時の補修は容易であると考えられる。構造部材に木材を用いているかどうかは写真からは確認できないが、今後の橋の再整備においては、この橋のようになるべく河床からの高さを抑えられる渡渉地点を選び、簡易な橋とすることを推奨したい。
